Fogelsanghstate:

grandeur in het vlakke Friese land

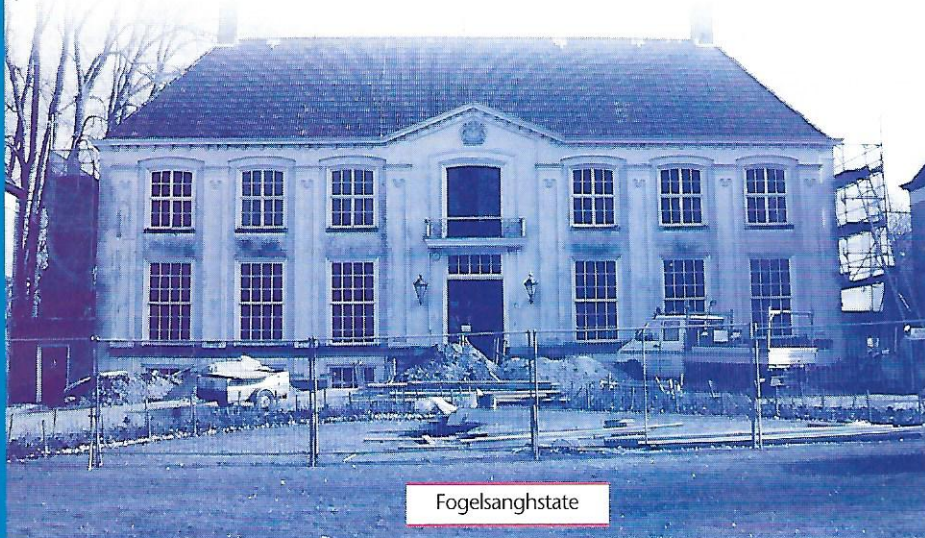
De voorgevel is een fraai staaltje van architectuur uit 1873. De raampartijen en entree zijn in speels, zachtgeel pleisterwerk gevat. Het fronton boven de statige ingangspartij creëert een mooi evenwicht tussen breedte en hoogte. Ook binnen oogt het huis licht door de prachtige lichtval en de zachte kleuren waarin de kamers geschilderd zijn. Nu is het gebouw tot op de huid uitgekleeft: nagenoeg al het meubilair en het behang, ja zelfs de plavuizen zijn verwijderd. Het huis krijgt een geheel nieuw fundament. Waar nodig worden balken en gevels vernieuwd. Het gebouw verkeert in slechte staat en dat heeft alles met de bouwgeschiedenis te maken. Het landhuis uit 1640 is in de loop der eeuwen vergroot en verhoogd en dat allemaal op de zachte ondergrond van veen en klei. De grond werkt nog steeds en het huis is verzakt en uit zijn voegen geraakt. Ook is

er een vochtprobleem: heel wat houtwerk is verrot, muurankers zijn verroest en er zitten scheuren in het pleisterwerk. Een ingrijpende restauratie is de enige mogelijkheid om het verval tegen te gaan. Temeer daar in dit landhuis, dat nog steeds bewoond wordt, ook een museum gevestigd wordt.

Bij de restauratie van het fundament kwamen uitvoerder Harry Meijer en zijn mannen voor de nodige verrassingen te staan. Het fundament van het souterrain bleek maar 15 cm diep en dat bij een hoge stand van het grondwater. Over de hele oppervlakte van het huis was een gewapende fundering gepland op 40 cm diepte. Het was een grote klus om dit karwei te klaren: de grond was zo instabiel dat heien onverantwoord was, zelfs een graafmachine kon niet worden ingezet. Met de schop is al het graafwerk gedaan, de kessen zijn met de
